TELLIJA: Narva Linna Arenduse ja Ökonoomika Amet

Töö nr: 14-188E

## **Narva bastionite kindlustamise vajaduse EKSPERTIIS**

TALLINN – november-detsember 2014

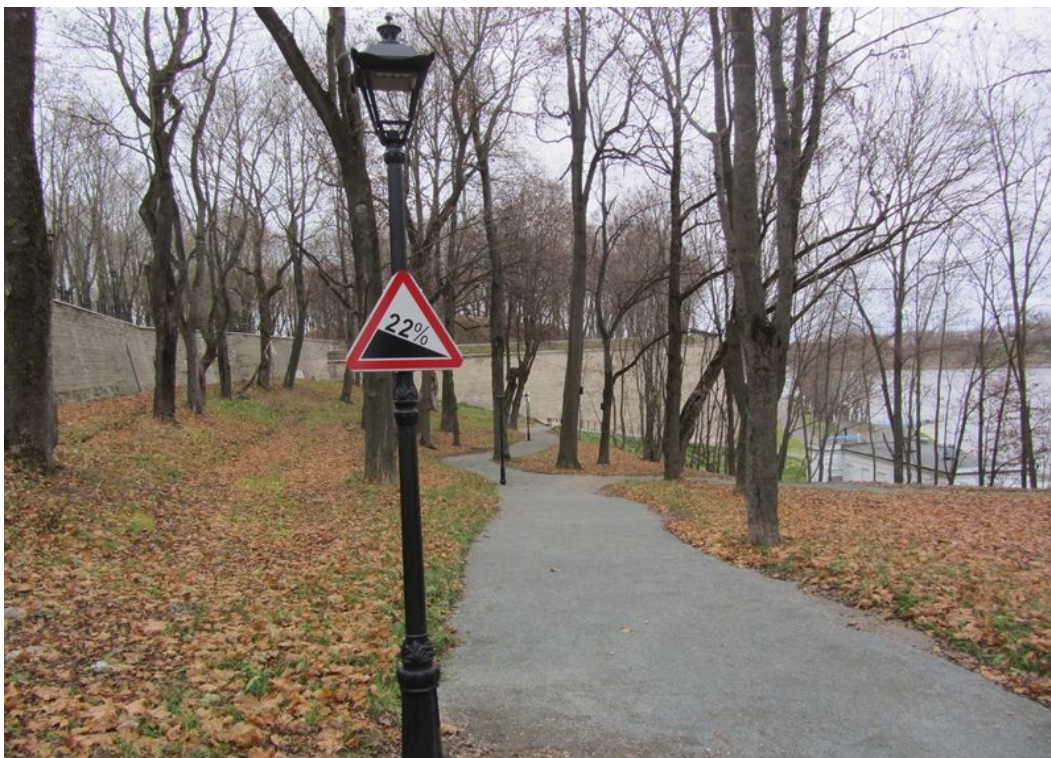
Müüritises esineb varasemalt halvasti (lohakalt) taastatud osi, tühjade vuukidega piirkondi ja üksikuid puuduvaid kive, kuid üldine seisukord on rahuldav. Arvestades tööde eesmärgina esmajärjekorras promenaadi kasutamise ohtust, ei ohusta võimalike üksikute müürikivide varsemised promenaadil ja sellega piirnevatel pargiteedel liikujaid, sest varisevad kivid ei veere nendeni, vt foto 1.

Foto 1. Vaade Victoria ja Pax bastionide vahelise kurtiiniga külnevatele pargiteedele.

Kurtiini müüritise seisukorda võib lugeda rahuldavaks. Hinnates promenaadi kasutamiseks ohutuse tagamist kümneks aastaks, ei ole ettenäha seisukorra halvenemist ulatuses, mis võiks ohustada promenaadi ja sellega külgnevate parkide kasutamist. Täiendavad kindlustustööd puuduvad.

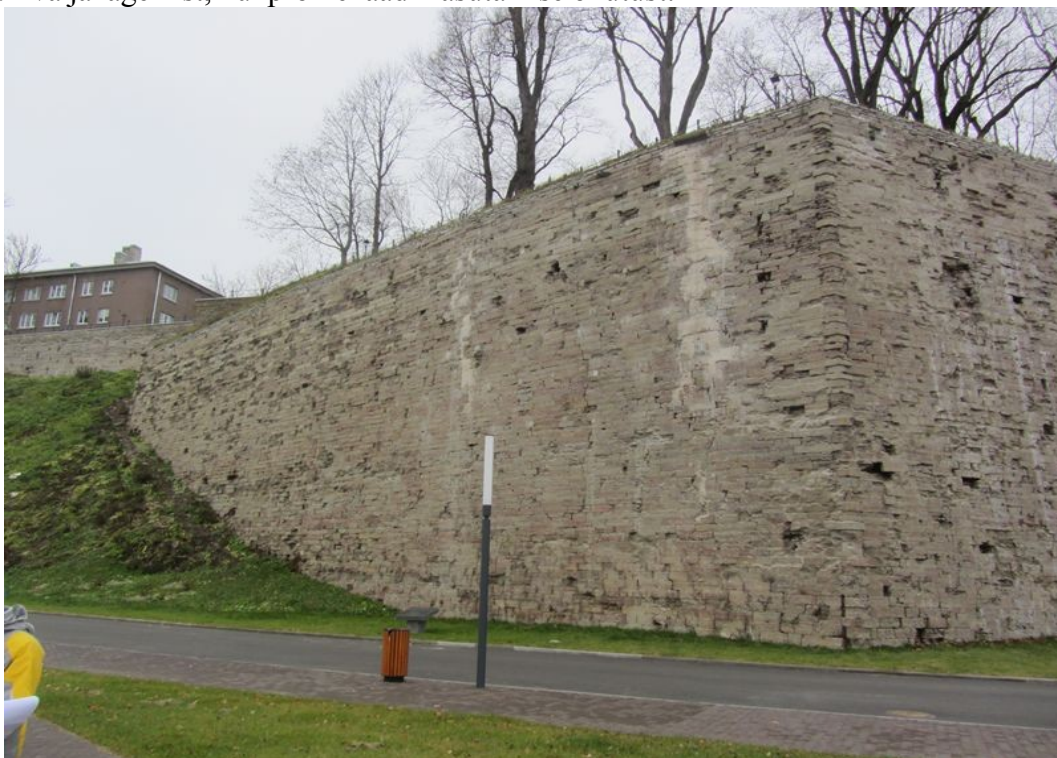
Foto 2 on vaadeldav müüriankrute paigaldamine ja pragude injekteerimine Pax bastioni vaatel B. Töö on teostatud vastavalt ehitusprojektile ning alusmüüritisest nähtavalt irdunud vooder on uuesti fikseeritud. Vaadeldava kagufaasi lõunapoolse osa vooder on ulatuslikult murenenud, kuid ei ole alusmüüritisest märkimisväärselt (analoogselt tugevdatud piirkonnaga) irdunud. Aja jooksul murenemine intensiivistub, kuid see mõjutab pigem müüri väljanägemist, kui promenaadi kasutamise ohutust.

Foto 2. Pax bastioni vaade B. Vasakul bastioni idanurk.

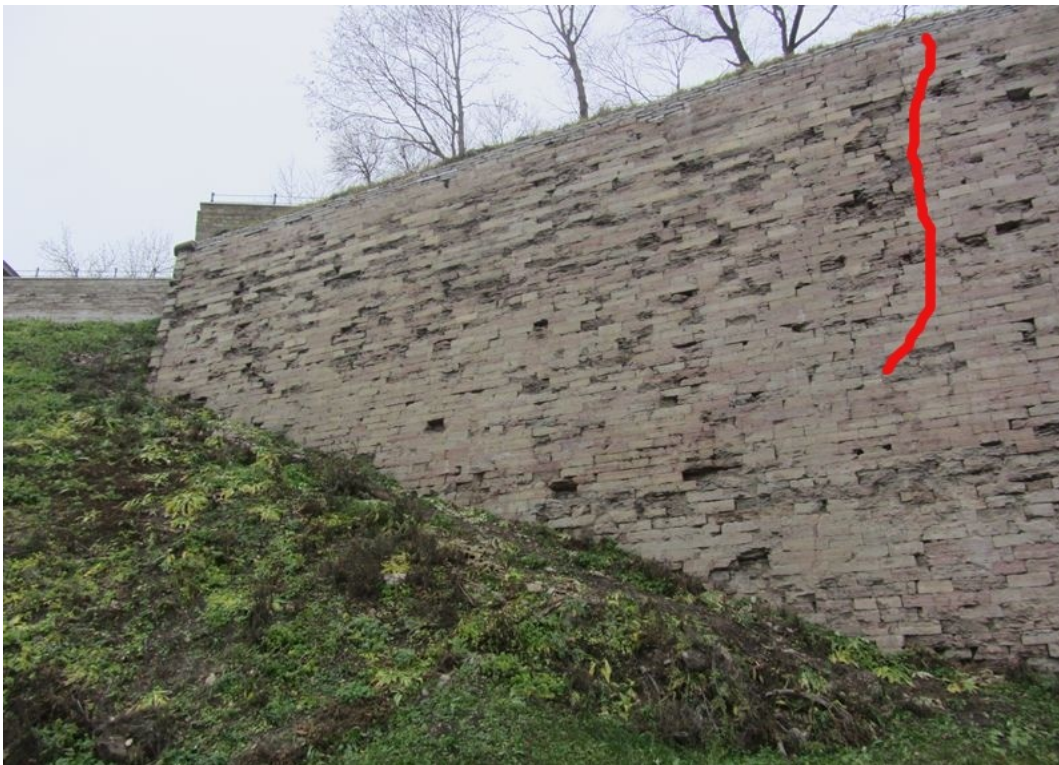
Foto 3 on kujutatud Pax bastioni vaate B ehk kagufaasi murenenud vooder, mille vuuke on konserveerimise käigus mördiga täidetud. Vaadeldav on vertikaalne pragu, mille ülemist osa ei ole konserveerimise käigus täidetud, alt on pragu suletud. Vaadeldaval kohal on müüritise välispind pea-aegu vertikaalne ning prao kohal esineb voodri välispinna mõningane astmelisus. Selle põhjuseks on eeldatavalt voodri osaline irdumine alusest. Voodri välispind tuleb täiendavalt ankurdada ning seejärel tuleb pragu täita mördiga.

Foto 3. Vaade Pax bastioni kagufaasi lõunapoolsele osale. Foto paremas servas on punasest joones vasakul vertikaalne pragu.

Promenaadi kasutusohutuse seisukohast on oluline vaatel B oleva prao piirkonnas voodri ankurdamine ja prao sulgemine mördiga. Konserveerimise tehniline lahendus on esitatud OÜ Zoroaster põhiprojekt, töö nr 091210/PP seletuskirja punktis 3.3.2.: *teostada pragude injekteerimine. Enne nimetatud tööde teostamist paigaldada maaankrud joonise K-006 alusel. Maaankrute paigaldamise kohtades teostada voodrikivisse pesa (sügavusega umbes 50mm), mis kaetakse hiljem paekivist plommiga. Injekteerimist teostada mitte varem, kui maaankrute puuraukudes mört saavutab piisava survetugevuse – 21MPa. Enne injekteerimist maaankrutele paigaldada mutrid ja seibid, see väldib müüri voodri deformatsiooni. Injekteerimist teostada vedela tsementmördiga. Injektsioonimört: Koostis kaalu järgi - 1: 0,25: 0,4: 0,001 (tsement: peenliiva terasuurusega kuni 1 mm: vesi: plastifikaator); Mördi valmistamine: mördisegu peab olema valmistatud mehaaniliselt segades segamismasinates. Teostades injektsioonitööd kasutada kõiki ohutusmeetmeid selleks, et vältida konstruktsioonide hävitamist ja nende täiendavaid deformatsioone. Injekteerimistööde lõpus, pärast injektsioonimördi saavutamisel nõutava tugevuse (vähemalt 21MP) ankrude lõikepind katta korrosioonivastasega vahendiga (külm tsink) ning kivivoodris paiknev süvend katta paekivist plommiga, mille materjali struktuur on sarnane voodrikiviga.*

Maa-ankrud paigaldada 5 tk mõlemale poole pragu ühes vertikaalses, prao kulgemist järgivas reas joonisel K-003 näidatud 1500 mm vertikaalse ja horisontaalse sammuga.

<b>Pax bastion</b>	MÜ	Maht
maa-ankrute paigaldamine koos aukude		
puurimise ja kivist plommide paigaldamisega	tk	10
maa-ankrute peale		
müüritises olevate pragude injekteerimine	m	7

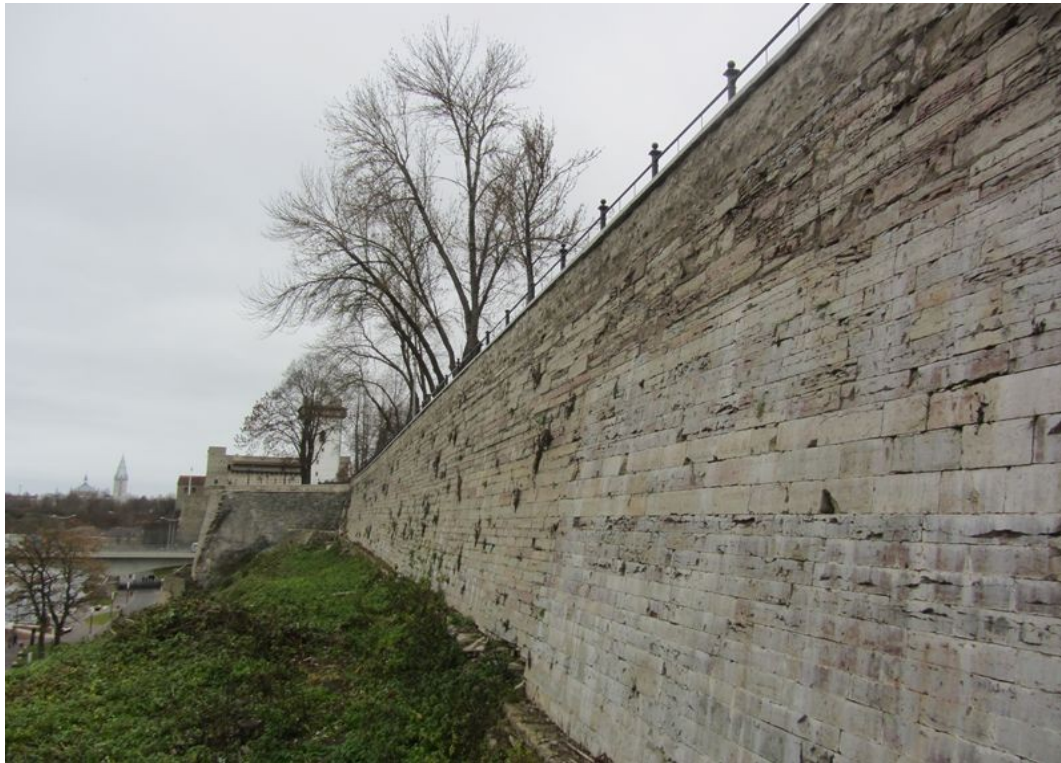
Fotol 4 on kujutatud Pax ja Justitia bastionite vaheline kurtiin. Selle vundament on kohati varisenud, vundamendi vuugid on tühjad ja see on kaetud lopsaka taimestikuga. Samas ei ohusta võimalikud varingud otseselt promenaadi kasutamist, sest müüritise ees olev muldkeha välistab kivide nõlvast alla veeremise. Kümne aasta perspektiivis tuleb arvestada, et varisemisel tekkiv nõlv soodustab kivide nõlvast alla veeremist ja nõlva jalamile on loodud pargipinkidega puhkeala. Seetõttu on põhjendatud kindlustada vaadeldava müüritise vundamenti, et tagada voodri pikemaajalisem säilimine.

Foto 4. Vaade Pax ja Justitia bastionide vahelisele kurtiinile.

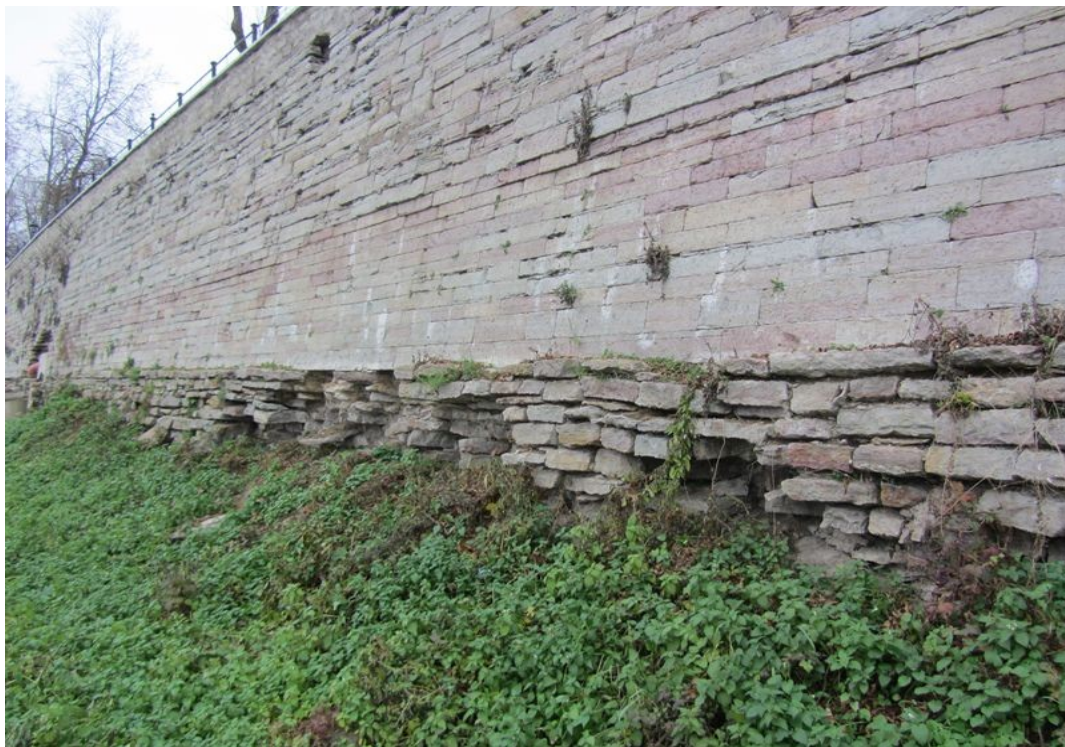
Fotol 5 on vaade kurtiini enim kahjustatud vundamendi osale, mis ulatub Justitia bastioni poolsest vihmaveeäravoolu avast Pax bastioni poolse vihmaveeäravoolu avani, vt põhiprojekti joonis K-005. Vundamentide halva seisukorra põhjuseks on asjaolu, et müüritise ees oleva nõlva planeerimisel on eemaldatud olulisel määral pinnast ja paljandunud on vundament, mis algselt asus pinnases ja ei olnud rajatud eksponeerimiseks. Müürilt alla valguv sadevesi on vuugi tühjaks uhtunud ning osa vundamendi alumiste ridade kive on varisenud. Seenäitab, et pinnast on kohati eemaldatud algse vundamentide aluse pinnase kõrgusest sügavamale.

Foto 5. Vaade Pax ja Justitia bastionide vahelisele kurtiini kahjustatud vundamendiga osale.

Justitia bastioni poolsest vihmaveeäravoolu avast Pax bastioni poolse vihmaveeäravoolu avani oleva kahjustatud vundamendiga müüritise pikkus on 45 m. Vajalik on vundamendi kindlustamine osaliselt uute kivide lisamisega, olemasolevate vuukide puhastamine ning täitmine mördiga. Tööde tegemisel järgida OÜ Zoroaster põhiprojekt, töö nr 091210/PP seletuskirja nõudeid:

Nimetatud tööde käigus taastatakse ka Justitia bastioni poolsest vihmaveeäravoolu avast vasakul (Pax bastioni pool) olev vundament. Tööde mahu puhul on arvestatud kuni 30% uutest kividest vundamendi rajamisega ja olemasoleva vundamendi vuukide puhastamise mördiga täitmisega. Vuukide puhastamisel lahti tulevad kivid tuleb uuesti laduda.

<b>Pax ja Justitia vaheline kurtiin</b>	MÜ	Maht
vundamendi vuukide puhastamine ja täitmine mördiga, lahtiste kivide uuesti ladumine ja müüritise osaline taastamine kuni 30% uute kividega.	m	45
vihmaveeäravoolu ava ümbruse alusmüüritise ja vundamendi taastamine	m3	4,0
müüritise vooderdamine uute voodrikividega, koos ankurdusega alusmüüritise külge	m2	5

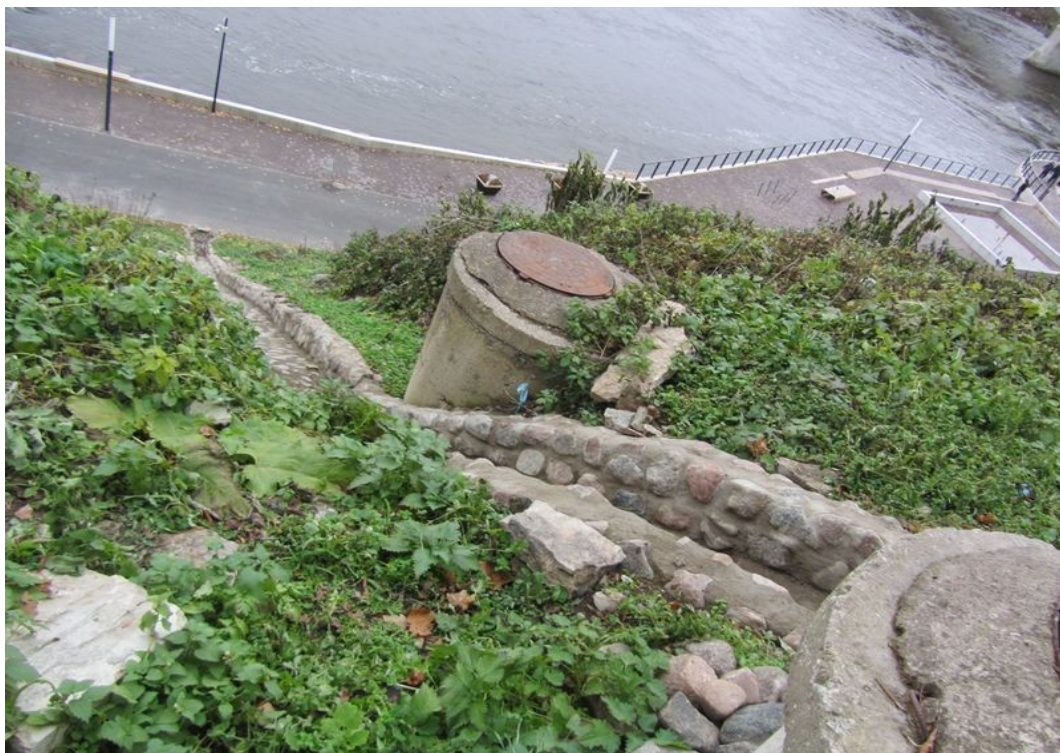
Foto 6. Vaade Justitia bastioni pool asuvale vihmaveeäravoolu rennille.

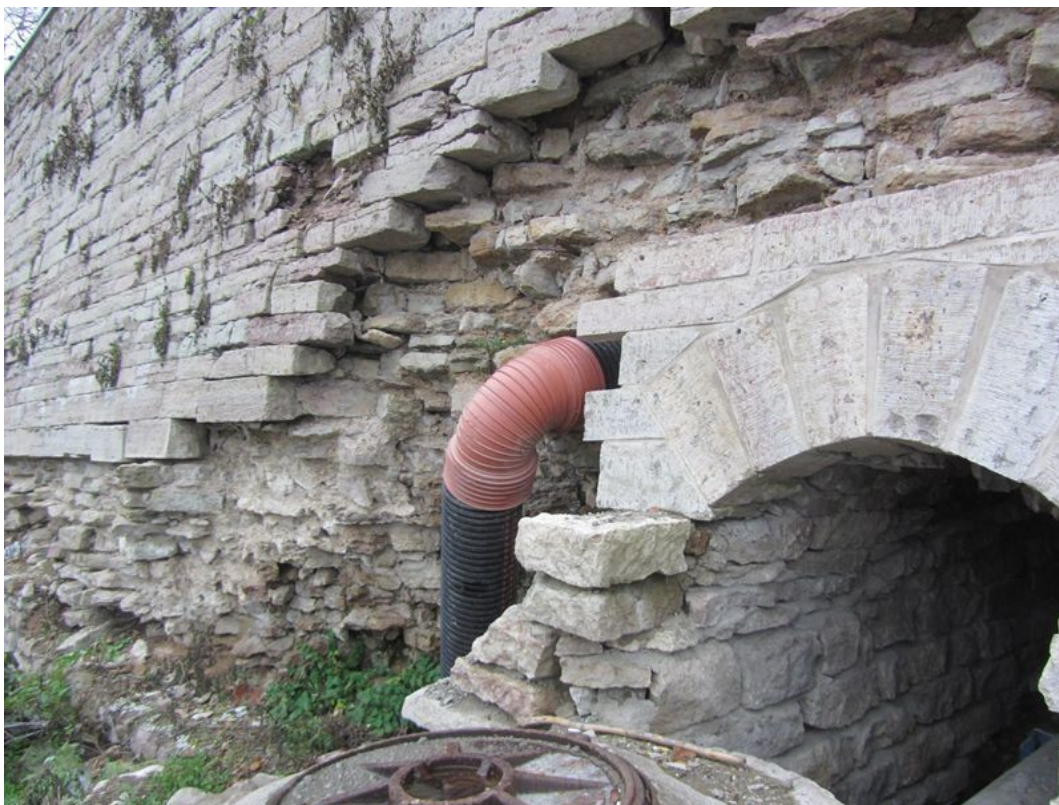
Justitia bastioni poolse vihmaveeäravoolu ava ümbruse müüritis on varisenud ja taastatud on ainult ava kaarsill. Kohati on varisenud ka alusmüüritis. Ava kohal on lahtised varisemisohhtlikud voodrikivid. Puudus ei ohusta otseselt promenaadi kasutamist, kuid arvestades kümne aasta jooksul tekkida võivate võimalike varingutega, võivad kivid variseda ka rajatud vihmveereni ja veereda alla promenaadini (vt foto 6). Teiseks vihmaveeäravoolu ava ümbruse taastamise vältimatu vajaduse põhjuseks on asjaolu, et võimalik voodri varing võib kahjustada promenaadi rekonstrueerimise käigus ehitatud müüristist läbivat drenaažitoru. Vihmaveeäravoolu ava ümbruse seisund on esitatud fotodel 7 ja 8.

Foto 7. Justitia bastioni poolse vihmaveeäravoolu ava kahjustused osa.

Justitia bastioni poolse vihmaveeäravoolu ava ümbruses on vaja taastada Justitia bastioni poolne vundament, vajalikus mahus alusmüüritis ja vooder koos ankurdamisega. Lahtised voodrikivid tuleb eemaldada ja uuesti laduda. Ankurdamisel järgida OÜ Zoroaster põhiprojekt, töö nr 091210/PP joonise K-005 ja seletuskirja nõudeid.

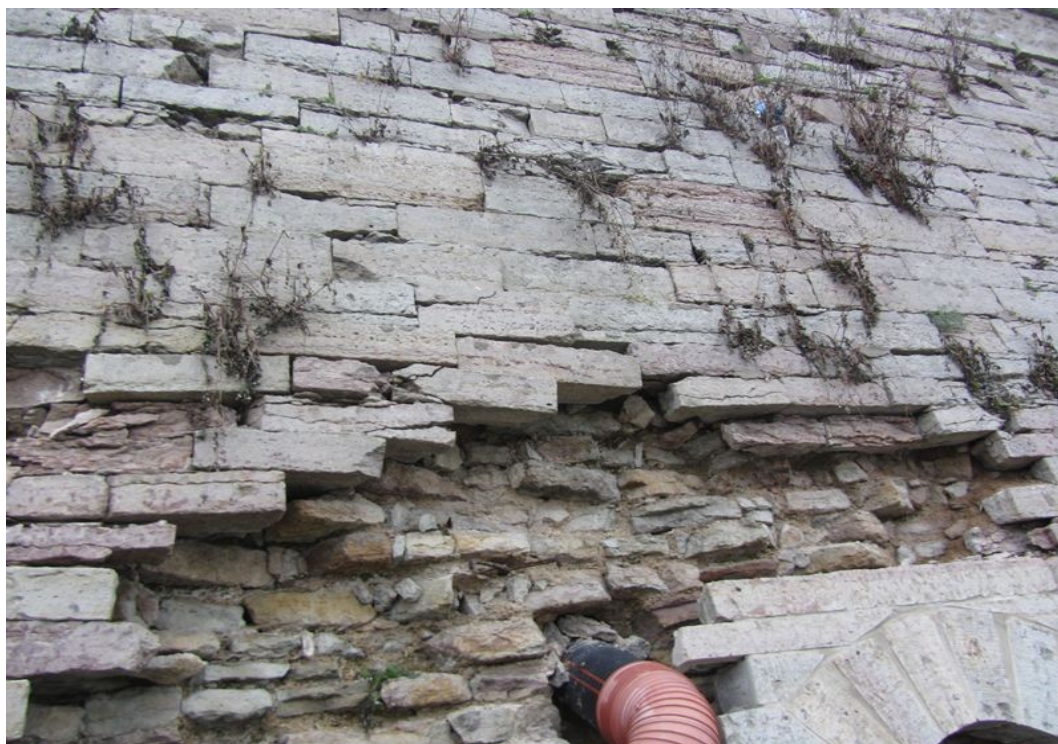
Foto 8. Drenaažitoru kohal olev varisemisohtlik vooder.

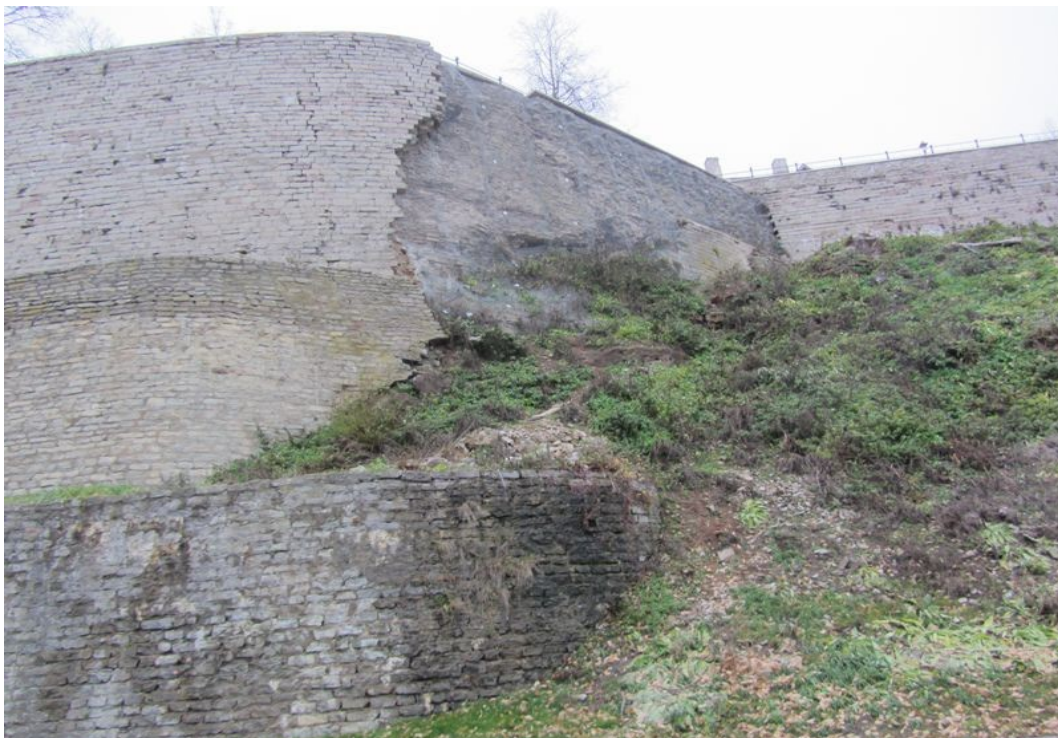
Fotol 5 on vaadeldav Justitia bastioni kirdenurk. Alumise müüri põhjapoolses otsas olev dreanaažiava, mille ümbruses on müüritis tugevalt märgunud. Põhjuseks nõlvalt tuleva sadevee kogunemine müüritise peale. Müüritisele kogunenud kivid võivad variseda promenaadi sõiduteele.

Foto 5. Vaade promenaadilt Justitia bastioni kirdenurgale.

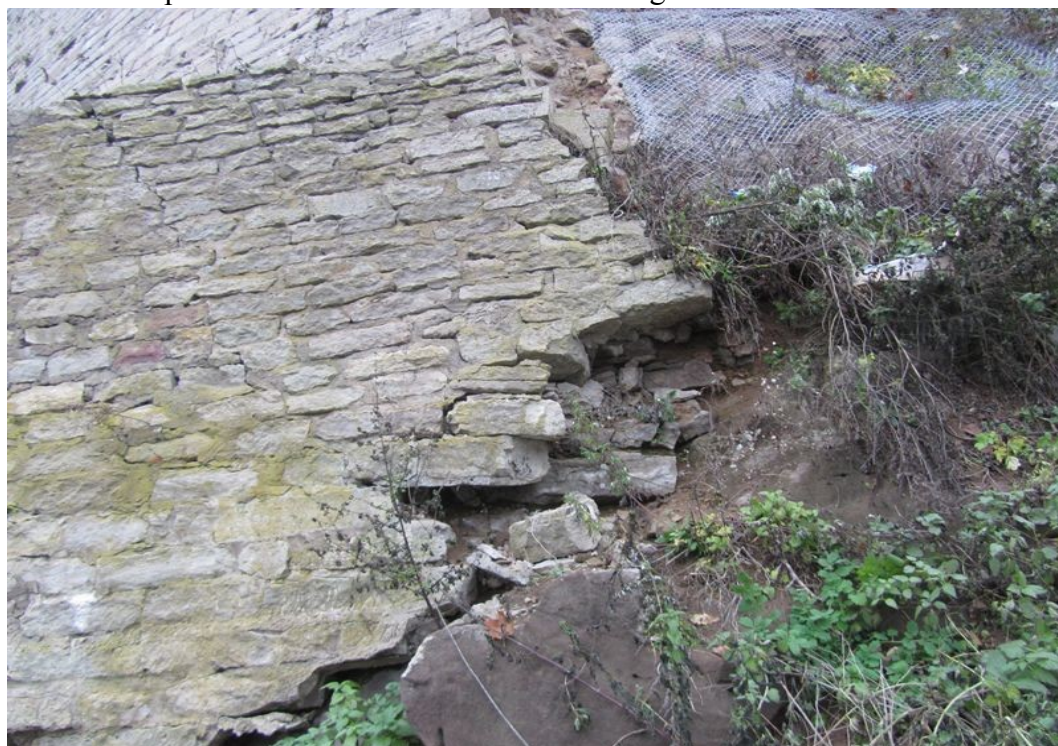
Fotol 6 on kujutatud keskmise tasapinna moodustava müüri põhjapoolne varisemisohklik nurk. Müür on asunud pinnases, kuid see on eemaldatud või sadevee poolt ära uhutud.

Foto 6. Justitia bastioni kirdenurga alla asuva keskmise tasandi põhjapoolne nurk.

Vaja on kindlustada vahetasapinna müüritise põhjapoolse ots (vt foto 6), Varisenud müüritise taastamise teel. Samuti on vaja alumise tasapinna müüritiselt koristada sinna varisenud kivid.

<b>Justitia bastion</b>	MÜ	Maht
Pinnase kaevamine koos äravedamisega (varingu nõlva likvideerimine ja müüritise aluse avamine algse vundamendini)	m3	5
Uuest kividest peamüüritise müüritiseladumine	m3	3

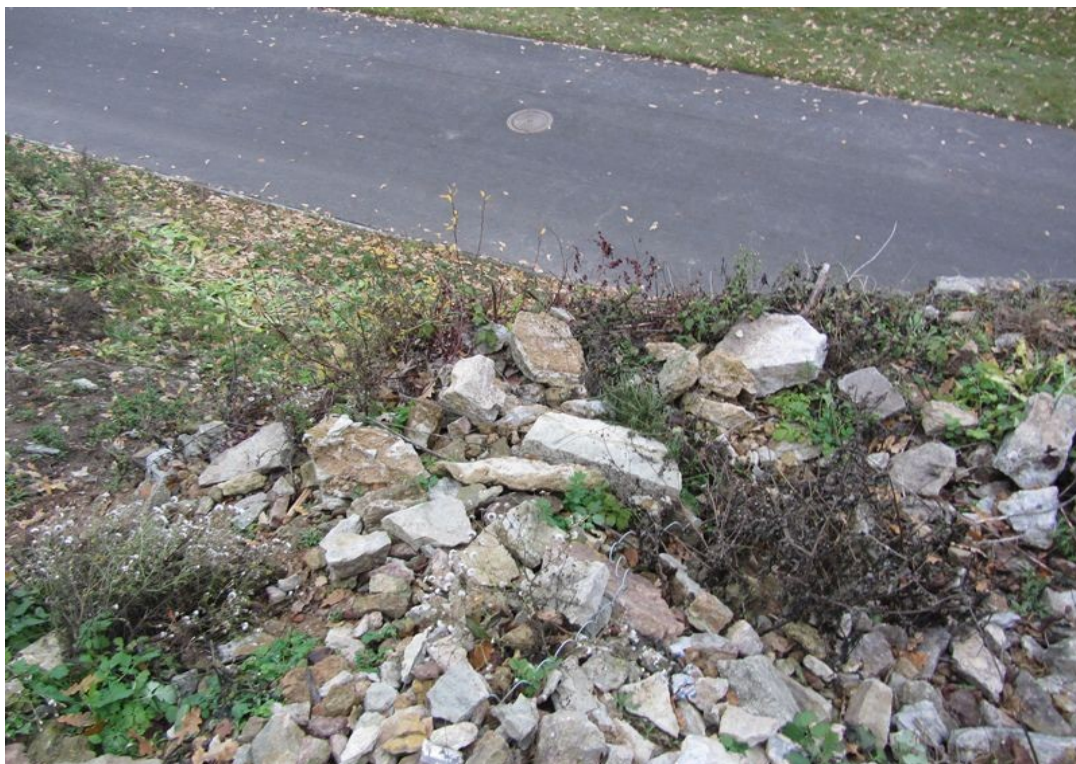
Kivid varisevad alumise tasapinnale ja on moodustanud juba järsu nõlva (vt foto 7), seega ei saa tulevikus välistada nende kukkumist promenaadi sõiduteele. Vajalik on alumise tasapinna nõlva puhastamine sinna kogunud kividest.

Foto 7. Vaade Justitia bastioni all asuva alumise müüri peal olevale nõlvale.

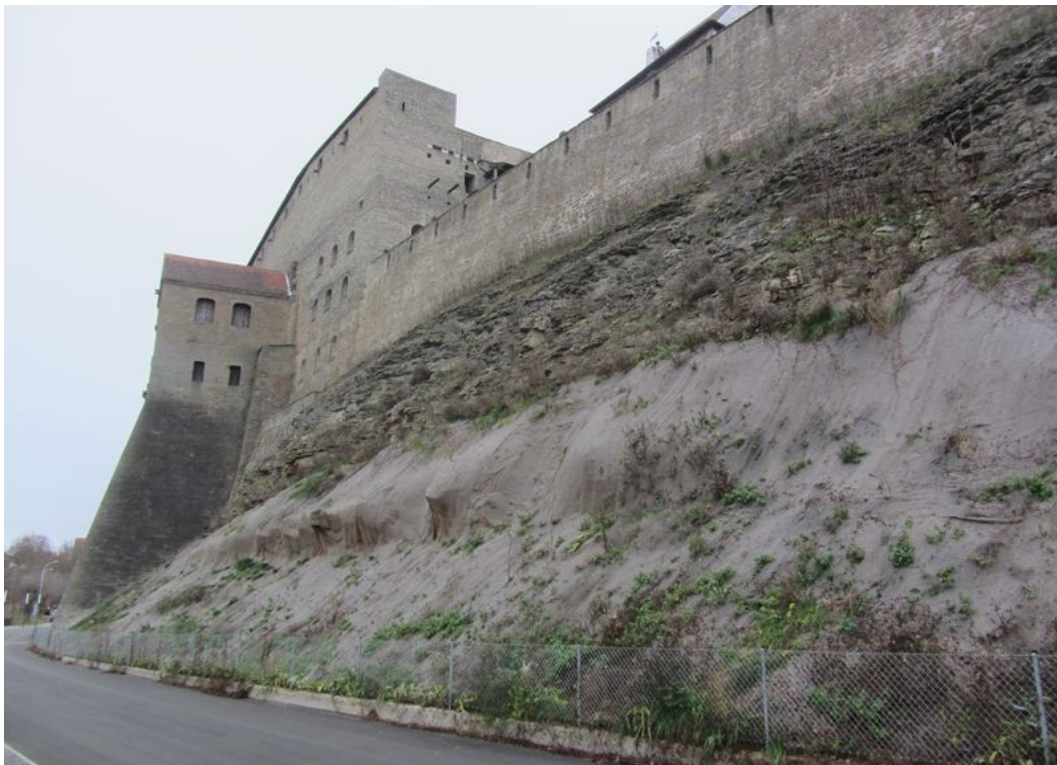
Vaadeldava nõva kaljupinnasele on paigaldatud kookosmatid (vt foto 8) ja nõlva ette on ehitatud piirdeaed.

Foto 8. Narva linnuse põhja eeshoovi idapoolne nõlv.

Kuna piki vaadeldavat nõlva kulgeb traataed, ei ohusta võimalikud varingud otseselt promenaadil liikujaid. Täiendavate kindlustustööde vajadus puudub.

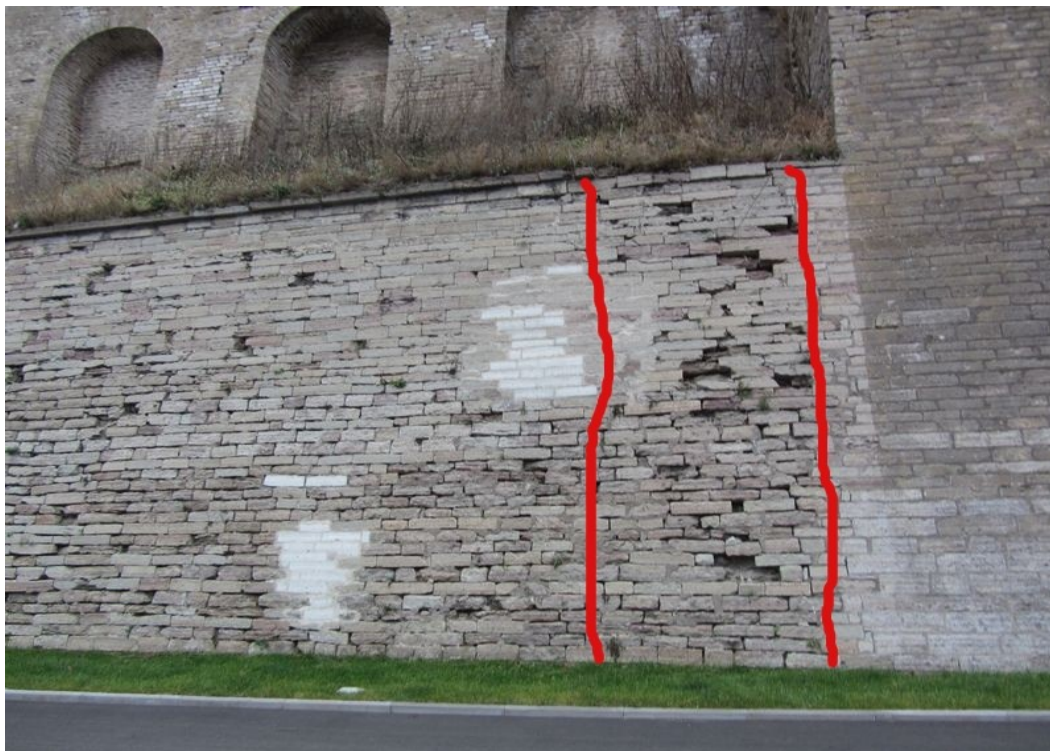
Foto 9. Spes bastioni idapoolse faasi põhjapoolne osa.

Fotol 9 on Spes bastioni idapoolse müüri põhjapoolne osa. Vaadeldavas osas on taastatud müüri voodrit. Fotolt on näha, et taastatud ei ole kogu kahjustatud osa.

Fotolt 9 on selgelt näha puhastatud ja puhastama voodri piir ning selle kohal olevast nurgast alates karniisiplaadi puudumine. Nimetatud koha all on ka enim kahjustatud vooder.

Müüritise vooder kahjustub intensiivselt edasi, sest vaadeldavasse nurka koguneb kindluse müüridele langev sadevesi. Sadevee suurt kogust võrreldes ülejäänud karniisiga selgitab asjaolu, et tavapäraselt arvestatakse vertikaalselt seinalt tulev seadevee kogus võrdeliseks 30% sama suurele horisontaalpinnale langeva sadevee kogusega.

Üldiselt ei saa lugeda Spes bastioni müüre ohuks promenaadi kasutajatele, kuid arvestades kümneaastast perspektiivi on põhjendatud sadevee poolt kahustatud vooder taastada.

Spes bastioni idapoolse müüri põhjapoolse osa vooder vajab taastamist fotol 9 punaste joonte vahel olevas alas. Taastada tuleks vaadeldava müüri karniis ja uuesti laduda kahjustatud vooder, vajadusel lisades uusi kive. Vaadeldava osa pindala on ca 12 m<sup>2</sup>. Ning karniis pikkus on ca 3 m.

<b>Spes bastion</b>	MÜ	Kogus
müüritise karniisi pealse mulde lahtikaevamine ja hilisem taastamine	m	4,0
karniisi tegemine 700 mm laiuselt paekivist olemasoleva eeskujul	m	3,0
müüritise olemasoleva lahtise ja varisemisohhtliku müürivoodri eemaldamine	m2	12
50%-l taastataval pinnal müüritise müürivoodri taastamine olemasolevatest kividest, koos ankurdusega alusmüüritise külge	m2	6
50%-l taastataval pinnal müüritise vooderdamine uute voodrikividega, koos ankurdusega alusmüüritise külge	m2	6
