TELLIJA: Narva Linna Arenduse ja Ökonoomika Amet

Töö nr: 145-100E

Narva bastionite täiendava kindlustamise EKSPERTIIS

TALLINN – aprill - juuni 2015

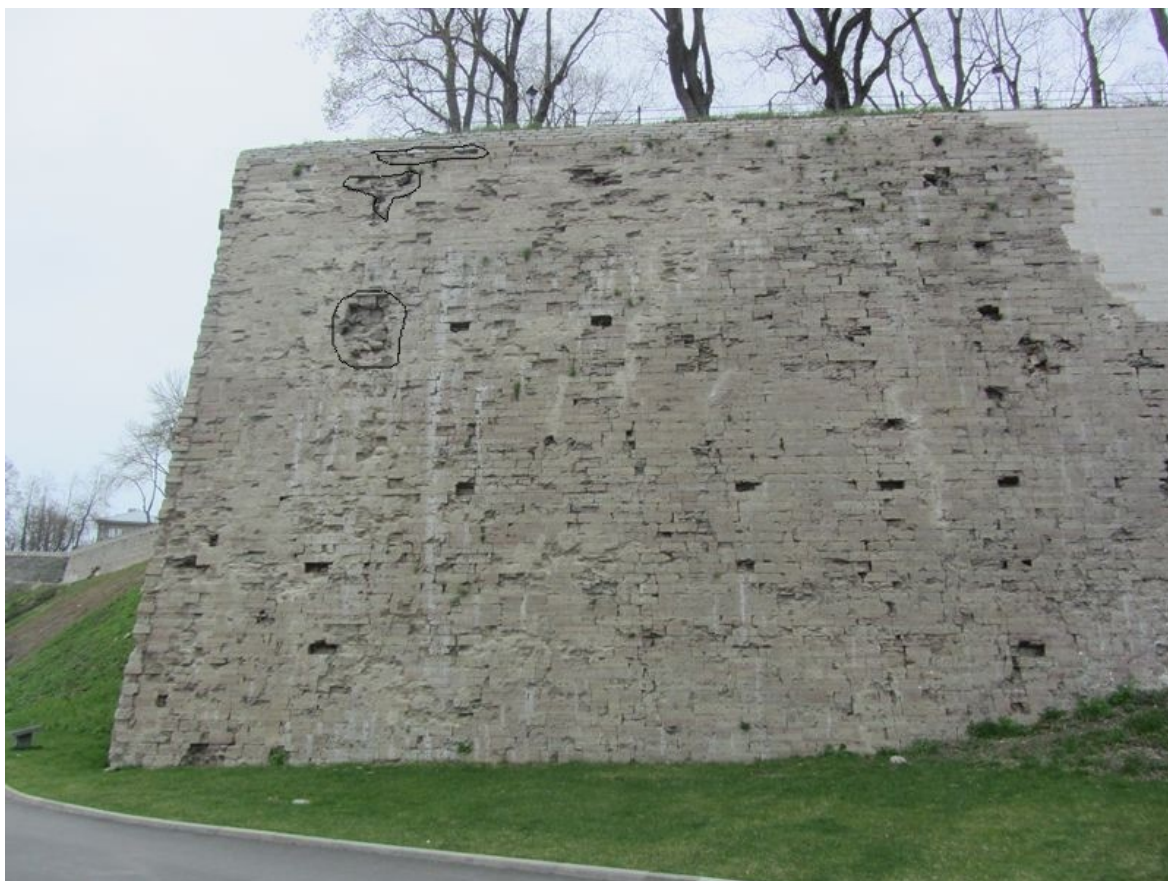
Fotol 1 on Pax bastioni vaade A. Fotol näha olevad samal kõrgusel ja vertikaalselt kohakuti paiknevad ühekaupa puuduvad voodrikivid tähistavad voodri ehitamise käigus paigaldatud terasest ankrute kohti. Korrodeerumise tõttu toimunud mahupaisumisest tekkinud pinged on purustanud voodrikivid. Fotol musta joonega tähistatud ovaalne ala on mürsu tabamuse koht, kus esineb lahtiseid kive.

Foto 1. Pax bastioni vaade A. Vasakul bastioni idanurk.

Fotol 1 on musta joonega tähistatud alad, kus sadevee müüritisse sattumise vältistamiseks tuleb eemaldada purunenud voodrikivid ning vooder taastada.

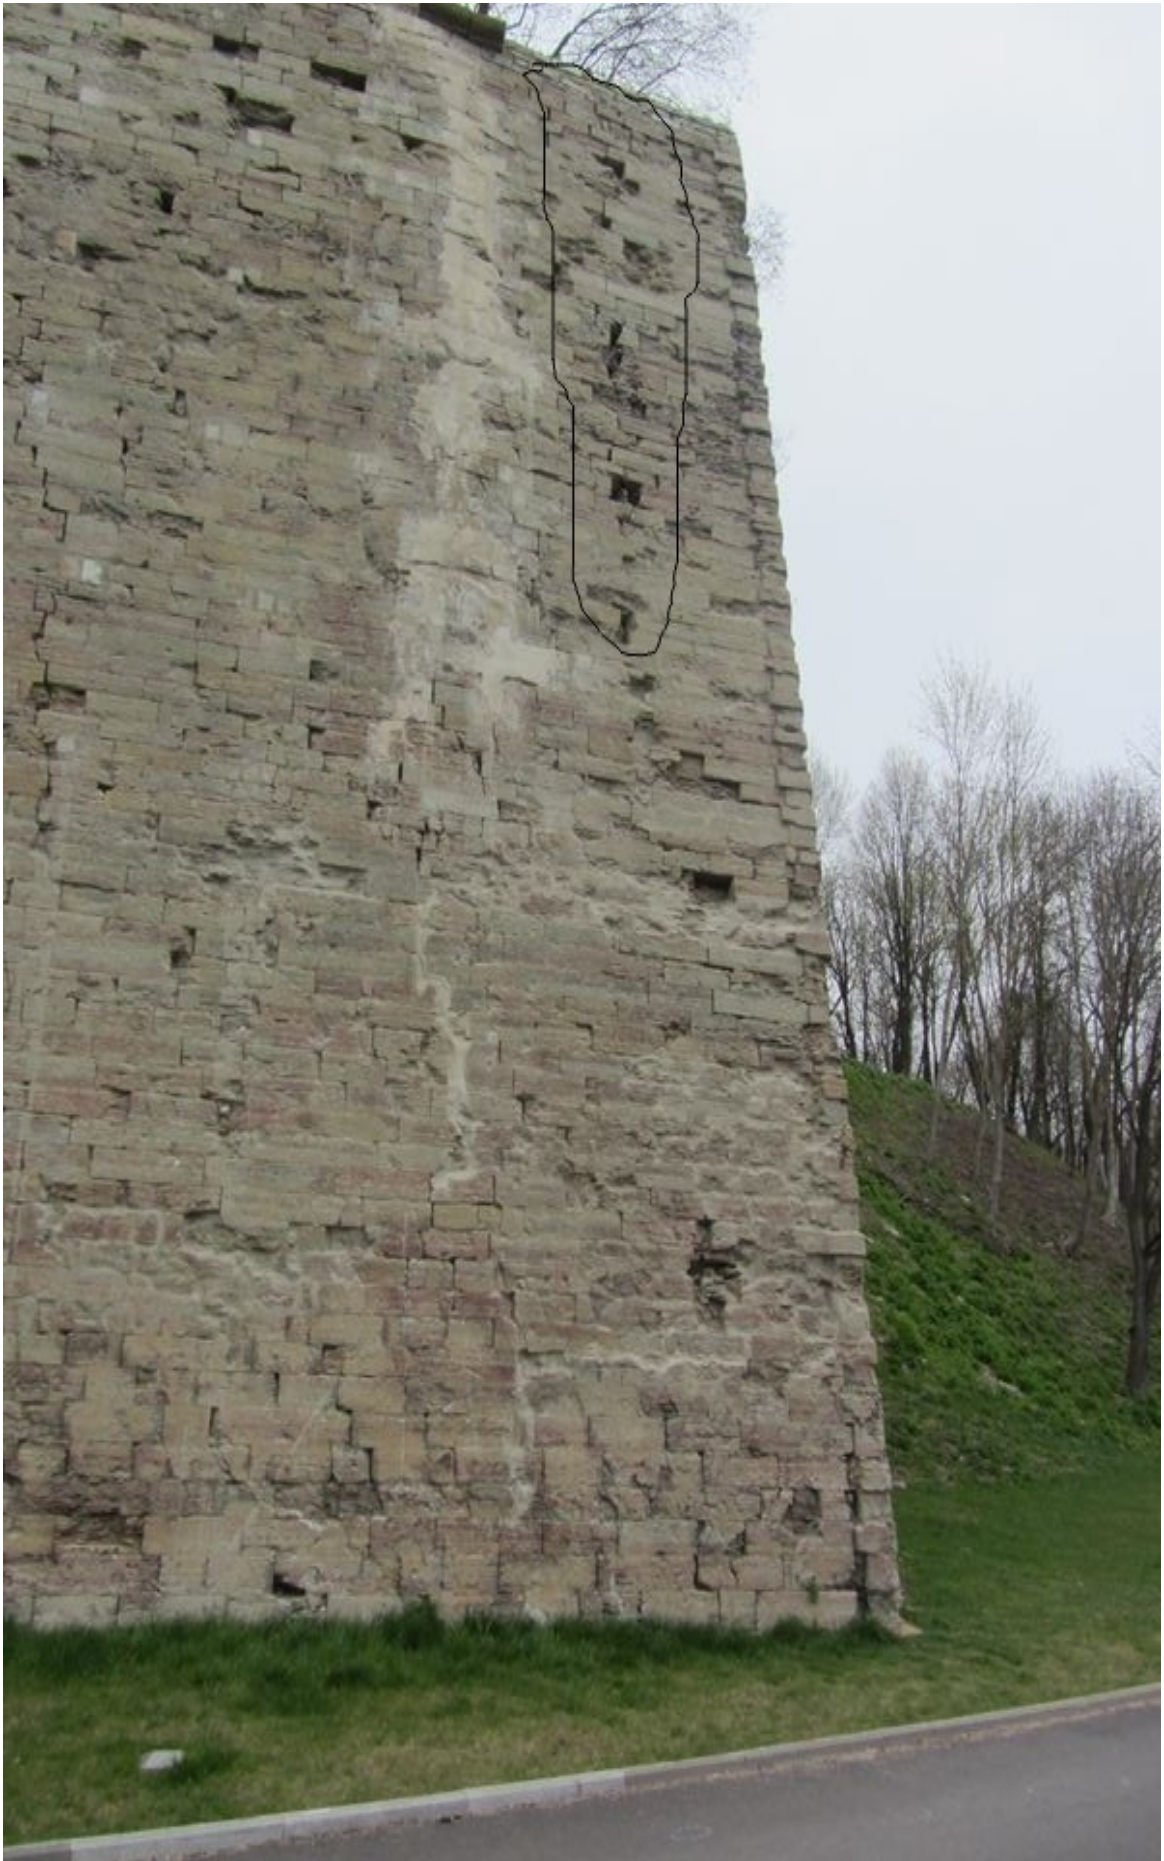
Fotol 2 on kujutatud Pax bastioni vaade B ehk kagufaas. Müüritist on tugevdatud maa-ankrutega, mis võib olla aja jooksul tekkiva täiendava pragunemise põhjuseks. Voodri vuuke on konserveerimise käigus mõrdiga täidetud, kuid mitte kogu seina ulatuses.

Foto 2. Vaade Pax bastioni kagufaasi põhjapoolsele otsale.

Fotol 2 musta joonega piiratud alas tuleb asendada purunenud voodrikivid ja täita voodri vuugid mördiga.

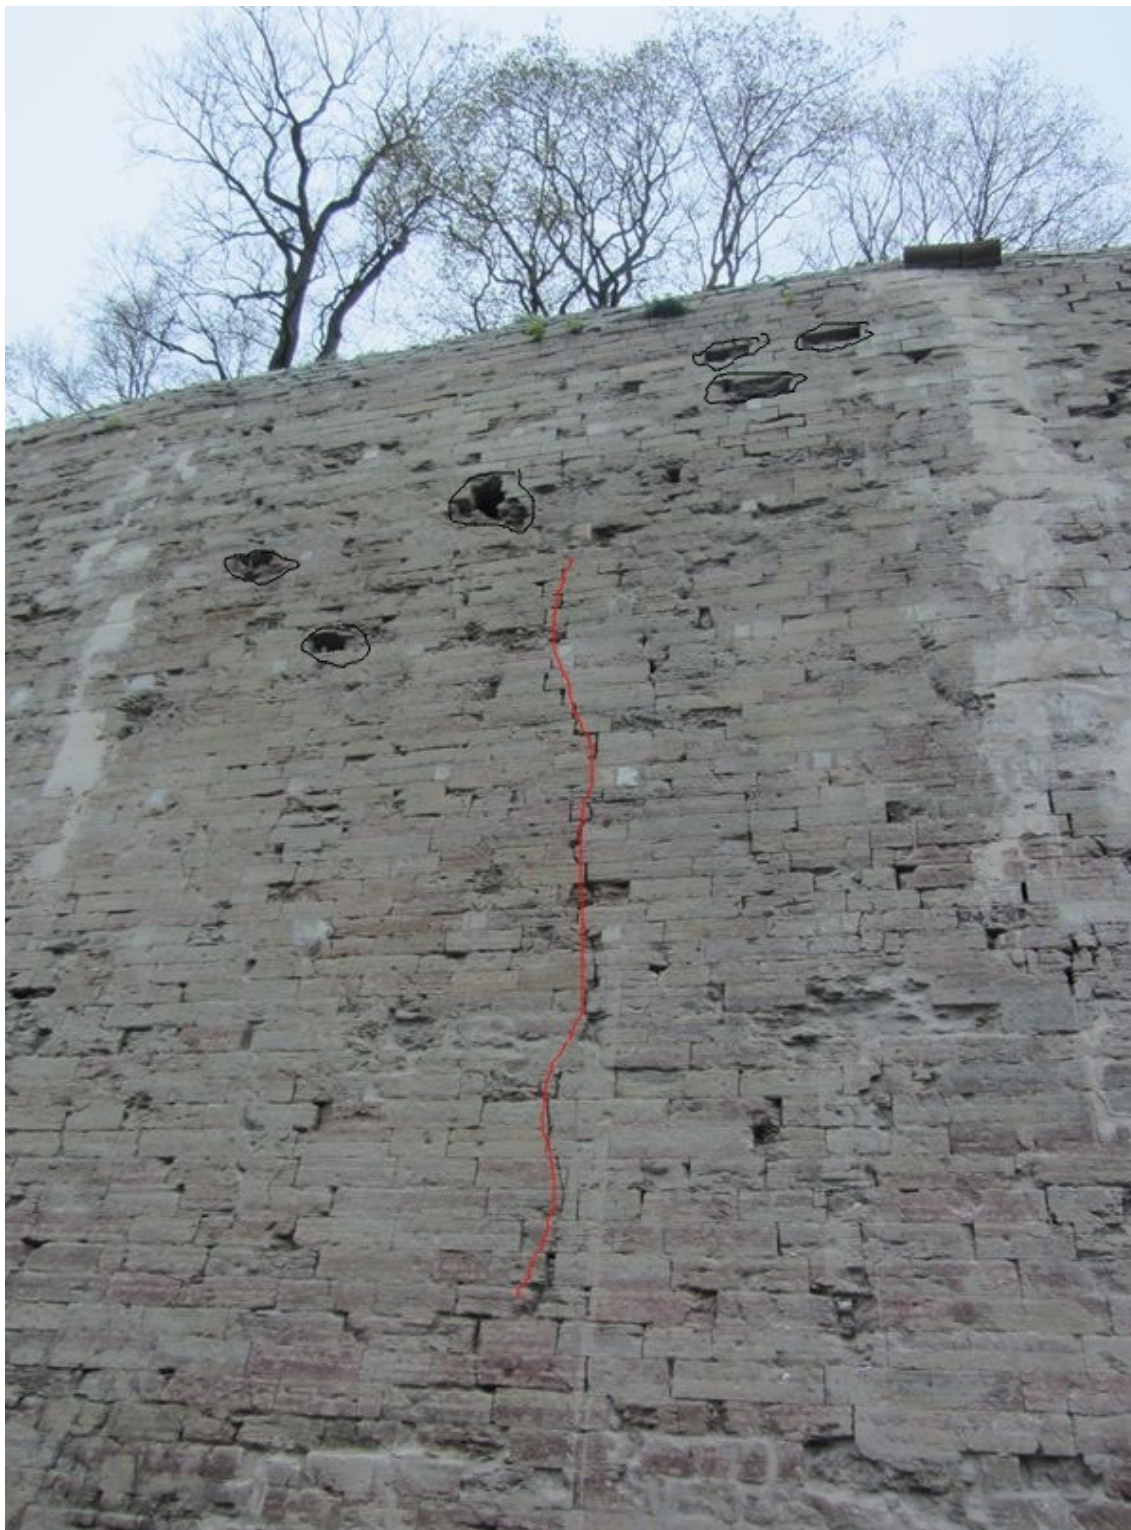
Fotol 3 on kujutatud Pax bastioni vaade B ehk kagufaasi keskosa. Kahe varem suletud prao vahele on tekkinud uus vertikaalne pragu, mis tuleb sulgeda. Kuna vaadeldava müüritise vooder on eemaldunud alusmüüritisest, tuleb asendada vaadeldavas müüritise osas olevad purunenud voodrikivid, et välistada sadevee sattumine müüritisse. Voodri taastamiseks kasutada Justitia bastionil varimisemisohtlike müüri voodri osade eemaldamisel saadavaid voodrikive.

Foto 3. Vaade Pax bastioni kagufaasi keskmisele osale.

Müüritise taastamisel puudub võimalus selle ankurdamiseks. Juhised mördi koostise kohta on antud OÜ Zoroaster põhiprojekt, töö nr 091210/PP seletuskirjas järgmiselt:

Kuna pragude täitmise eesmärgiks on kaitsta müüritist kuni restaureerimiseni sadevee eest, võib kasutada selleks analoogselt OÜ Zoroaster ehitusprojekti seletuskirja punktis 3.3.4. antud juhiseiga: „4. Et vältida vee sattumist kahjustanud bastionimüüritisse olemasoleva välisvoodri lahtised servad tuleb vormistada tsementmördiga kinni (Vt. Joonis K-007)“, tsementi baasil valmistatud müürimörti.

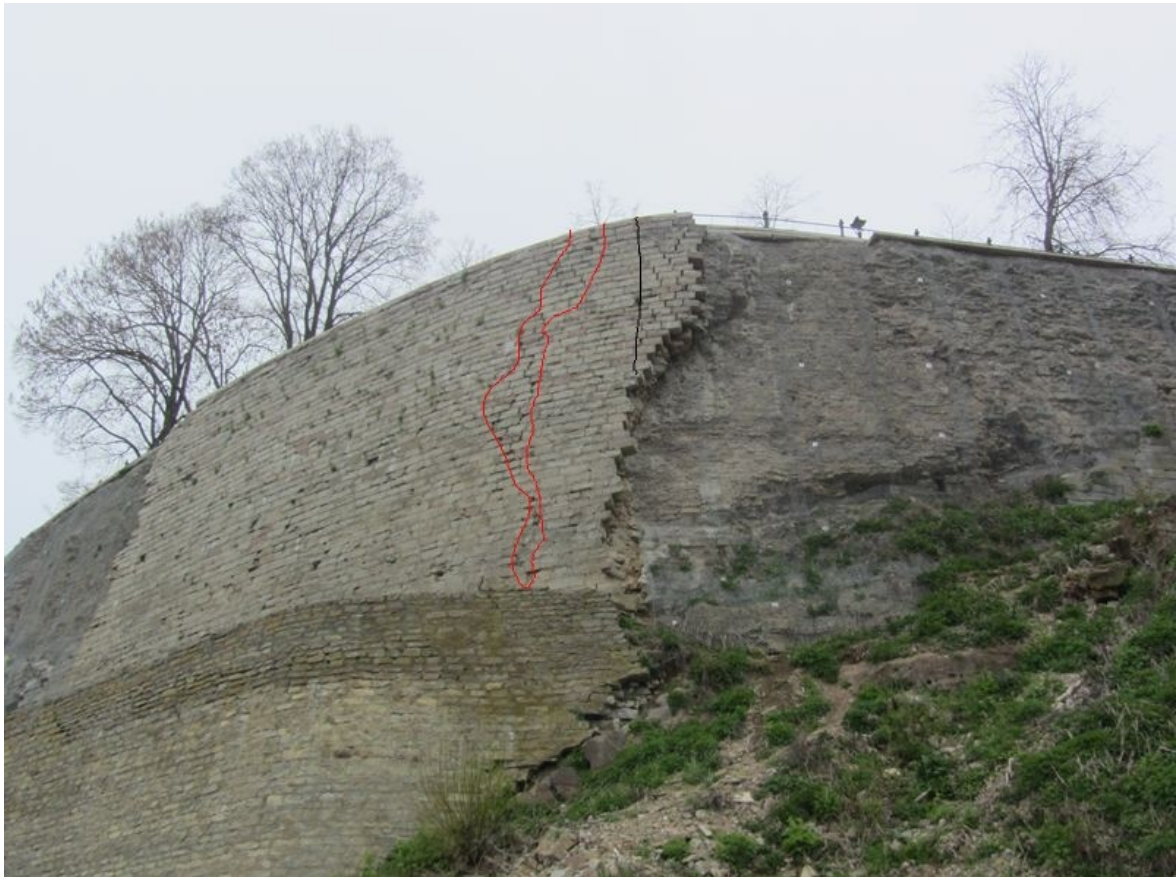
Fotol 4 on vaadeldav Justitia bastioni kirdenurk. Fotol on kujutatud müüritise põhjapoolne varisemisohtlik nurk.

Foto 4. Vaade Justitia bastioni kirdenurgale.

- lahtise voodri eemaldamine fotol 4 musta joonega tähistatud osas, eemaldada tuleb ainult hooder kuni betoonist karniisini;
- paljanduvale alusmüüritisele tuleb paigaldada tsingitud terastraadist punutud võrk, mis tuleb siduda olemasoleva võrguga ja kinnitada alusmüüritisele (eelnevast loetelust punkt 2);
- voodripoolses servas tuleb alusmüüritis täiendavalt fikseerida viie maa-ankruga (eelnevast loetelust punkt 1), millede lahendus on antud joonisel K-006, sõlm B;
- paljanduv voodri vertikaalne serv tuleb kogu avatavas kõrguses ja voodri sügavuses katta mördiga (eelnevast loetelust punkt 4).

Fotol 4 punasega tähistatud alas tuleb voodris esinevad praod mördiga kinni teha. Praod on injekteamiseks liiga kitsad. Tööle ei ole antud OÜ Zoroaster ehitusprojektiis konkreetset lahendust, kuid seda on nimetatud projekteerija poolt koostatud töömahtude loetelus.

Mördina võib kasutada sama mörti, mis on ettenähtud paljandunud voodri servade kinni tegemiseks, ehk tsemendibaasil tehtud müürimörti.

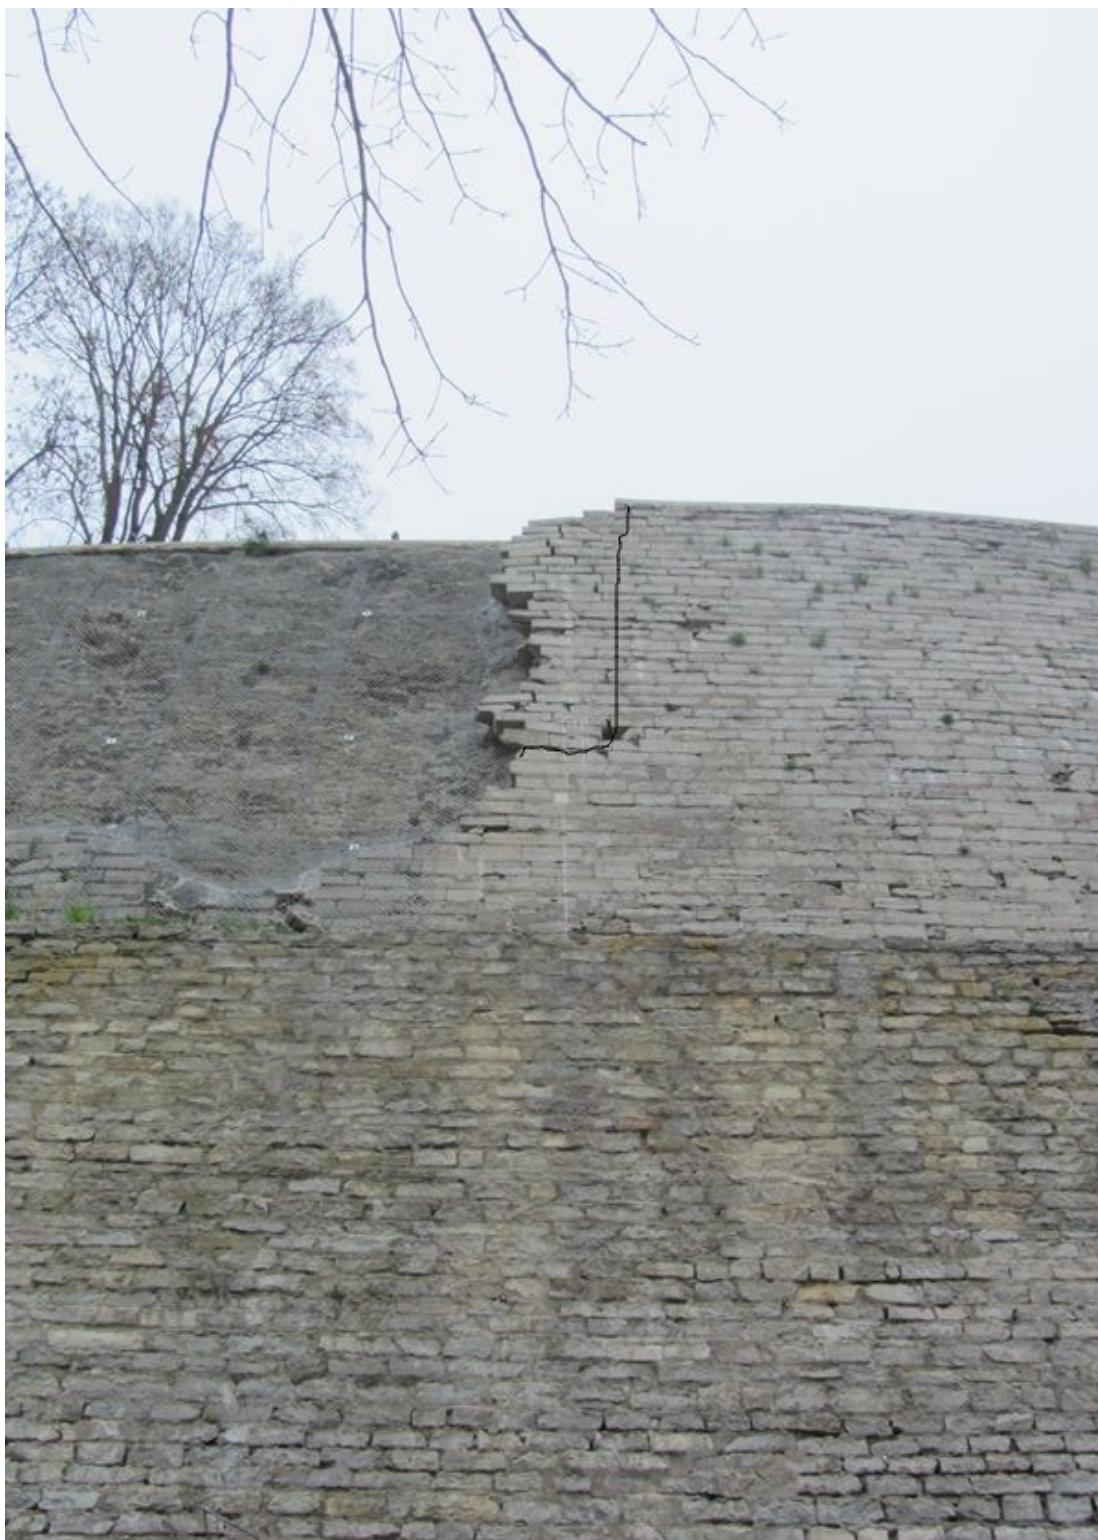
Fotol 5 on vaade Justitia bastioni ida faasile, mille keskosas on võrguga kaetud osa kõrval lahtine müürihooder. Vajalikud tööd idafaasil on:

Foto 5. Justitia bastioni idafaasi varisenud osa põhjapoolne serv.

- lahtise voodri eemaldamine fotol 5 musta joonega tähistatud osas;
- paljanduvale alusmüüritisele tuleb paigaldada analoogselt olemasolevale kogu müüri kõrguses tsingitud terastraadist punutud võrk, mis tuleb siduda olemasoleva võrguga ja kinnitada alusmüüritisele (seletuskirja loetelust punkt 2);
- voodripoolses servas tuleb alusmüüritis täiendavalt fikseerida kolme maa-ankruuga (seletuskirja loetelust punkt 1), millede lahendus on antud joonisel K-006, sõlm B;
- paljanduv voodri vertikaalne serv tuleb kogu avatavas kõrguses ja voodri sügavuses katta mördiga (seletuskirja loetelust punkt 4).

Eemaldatud lahtise müüri voodri kive kasutada Pax ja Spes bastionite kindlustamisel.

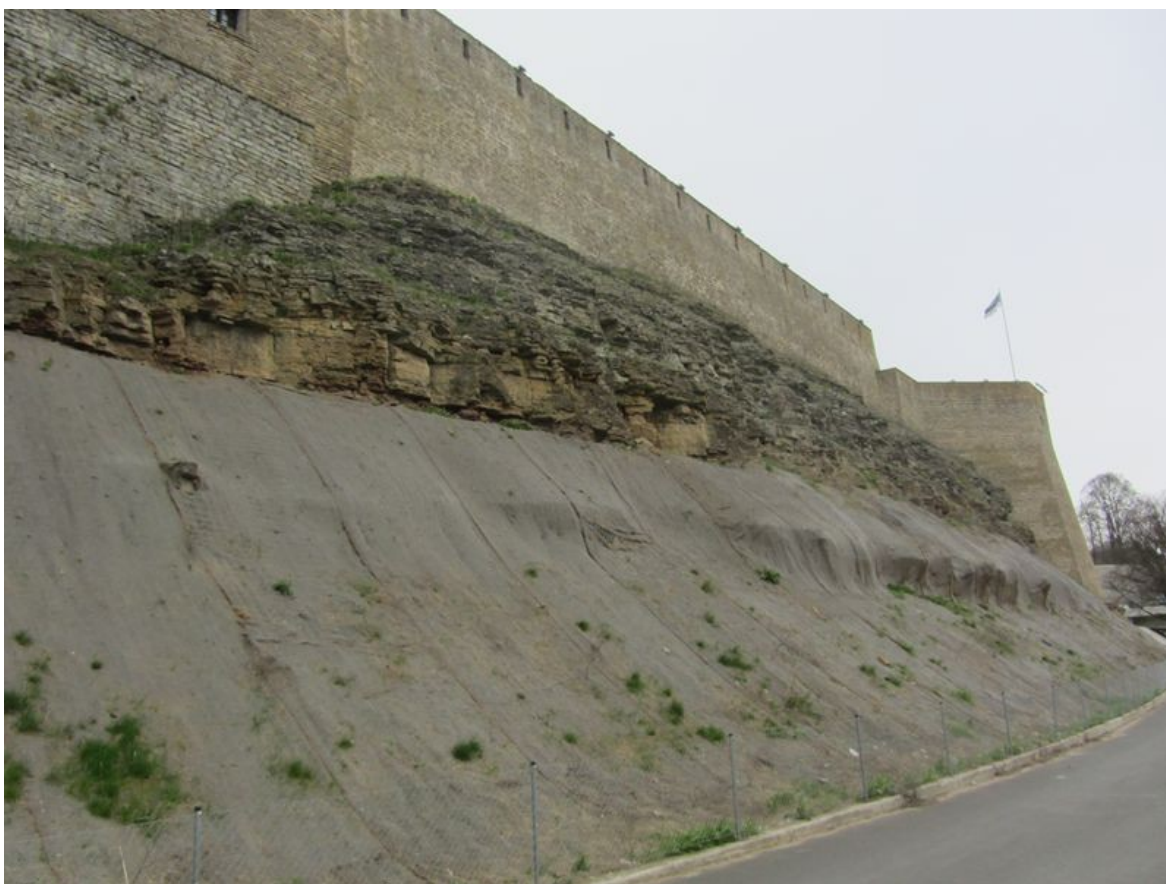
Foto 6. Narva linnuse põhja eeshoovi idapoolne nõlv 05.05.2015.

Vaadeldavat nõlva moodustavale varisenud kaljupinnasele ja sellele tekkinud kasvupinnasele on paigaldatud kookosmatid (vt foto 6) ja nõlva ette on ehitatud pürdeaed. 2005 aastal on paekiviklindis olevaid pragusid injekteeritud, kuid vee tungimist kaljulõhedesse ei ole suudetud peatada. Seetõttu toimub klindi murenemine edasi. Talve jooksul on klindist eraldunud hinnanguliselt kuni 200 kg kaaluv rahn, mis on varisenud kookosmattidega kaetud nõlva kohal olevale platoole, vt foto 7. Koos rahnuga eraldunud väiksematest kividest osa on jäänud nõlvale, osa veerenud nõlva all oleva võrkaiani. Kuigi võrguga kaetud nõlv aeglustab võimalike varingute korral kivide alla veermist, ei ole ehitatud võrkpiire piisavalt tugev takistamaks suuremate kivide veermist promenaadile. Paeklindi murenemist intensiivistab lisaks pragudes kogunenud vee külmumisele ja erosioonile ka klindil kasvavate puude ja põõsaste juurestik. Kookosmattidega nõlvalt ei ole taimestiku eemaldamine vajalik, sest see on taotluslikult haljastatud ning kookosmatid ja nende all oleva terasvõrgust aed peavad võimalike täiendavate kindlustamistööde tegemisel säilima. Võimalik on võrkaed tööde ajaks ajutiselt demonteerida.

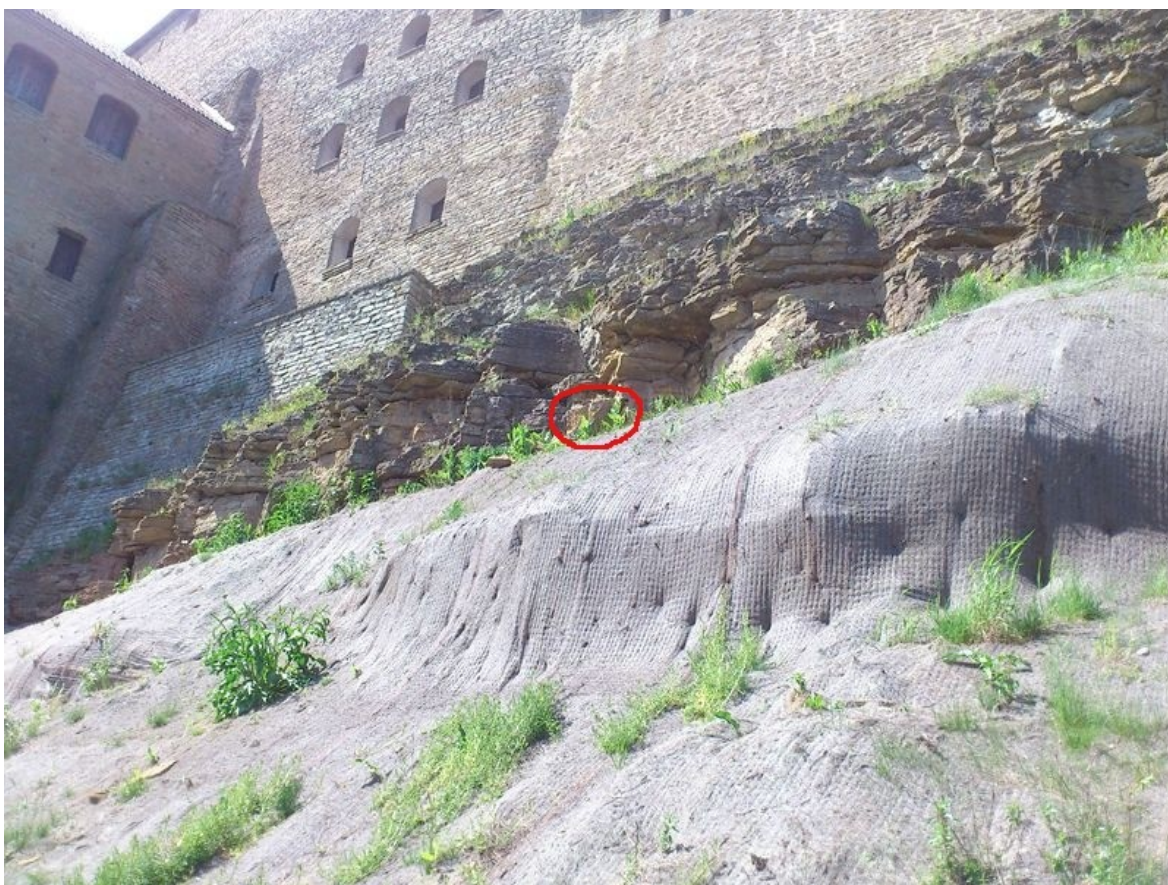
Foto 7. Narva linnuse põhja eeshoovi idapoolne nõlv 29.05.2015. Punasega on tähistatud klindist eraldunud rahn.

Promenaadi ohutuse tagamiseks on vaja puhastada paeklint lahtistest kividest ja taimestikust ning tugevdada olemasolevat võrkaeda.

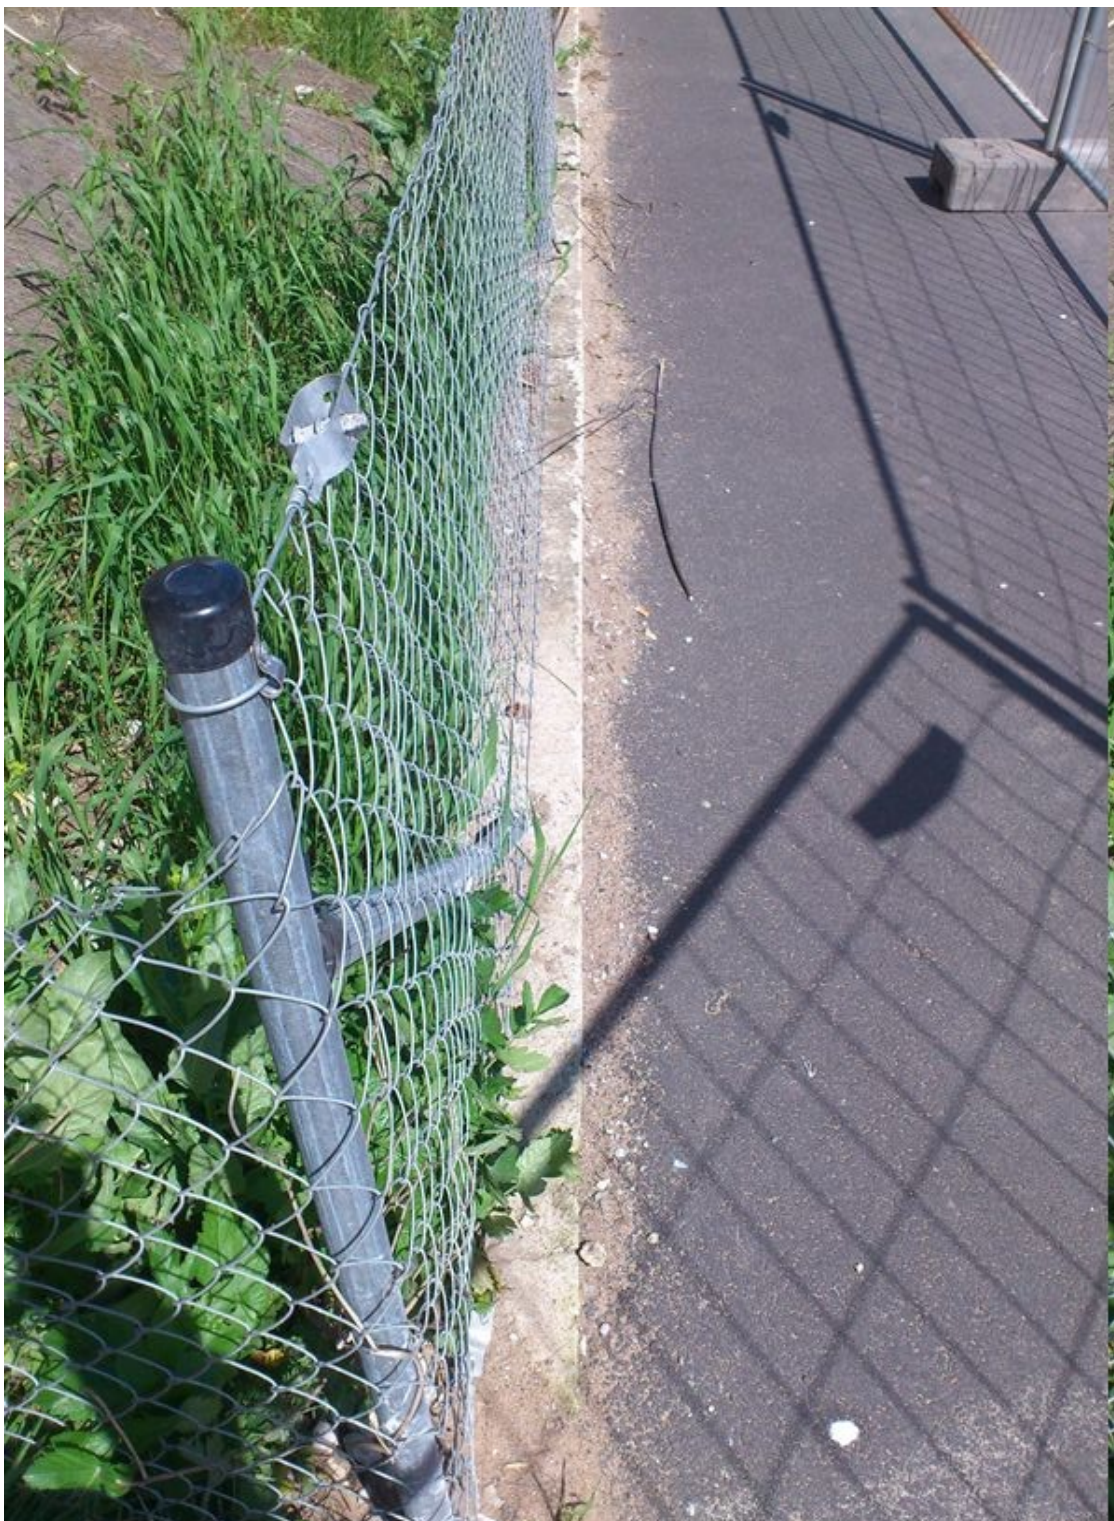
Foto 8. Vaade olemasolevale võrkaiale.

Esmalt on vaja demonteerida võrkaed, mida saab teha pingutitevahelises osas, vt foto 8. Paeklindi puhastamisel on võimalik kasutada kas tõstetehnikat või liikuda klindil mägironimisvarustusega. Arvestama peab, et plaaniliselt paiknevad kõige kaugemad klindi osad võrkaia vundamendist 13 meetri kaugusel ja 17 meetri kõrgusel.

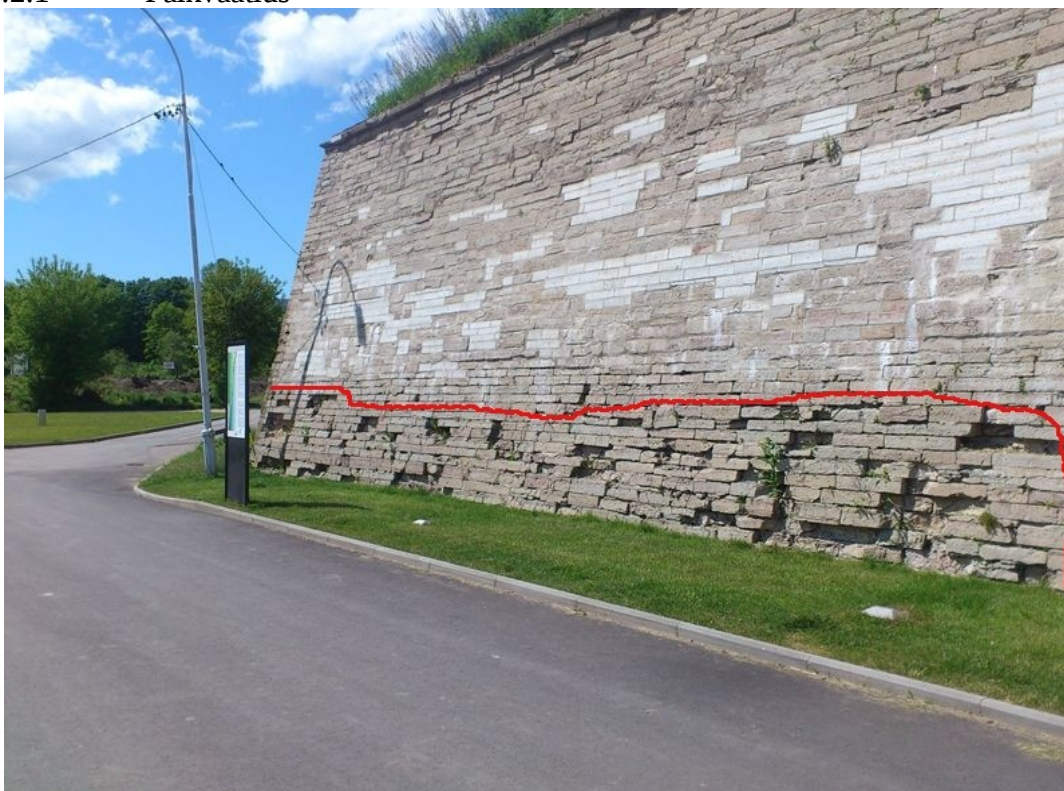
Foto 12. Spes bastioni idapoolse faasi lõunapoolne osa.

Vaadeldavas osas on taastatud müürihoodrit. Fotolt on näha, et taastatud ei ole kogu kahjustatud osa. Müüritise vooder kahjustub intensiivselt edasi, sest vaadeldavasse nurka valgub müüridele langev sadevesi ja kuhjub lumi. Üldiselt ei saa lugeda Spes bastioni müüre ohuks promenaadi kasutajatele, kuid arvestades kümneaastast perspektiivi on põhjendatud sadevee poolt kahustatud vooder taastada.

Spes bastioni idapoolse müüri lõunapoolse osa vooder vajab taastamist fotol 12 punasega tähistatud alas. Taastada tuleks kahjustatud vooder, kasutades Justitia bastionilt eemaldatavaid voodrikive. Nimetatud osa pindala on ca 14 m². Idapoolse müüri keskosa vooder tuleb taastada kasutades osaliselt uusi kive, sest kivide mõõdud erinevad tavapäraselt kasutatutest. Tugevdatava ala pindala on ca 20 m². Müüri taastatavas osas tuleb täita ka voodris esinevad vuugid ja praod.

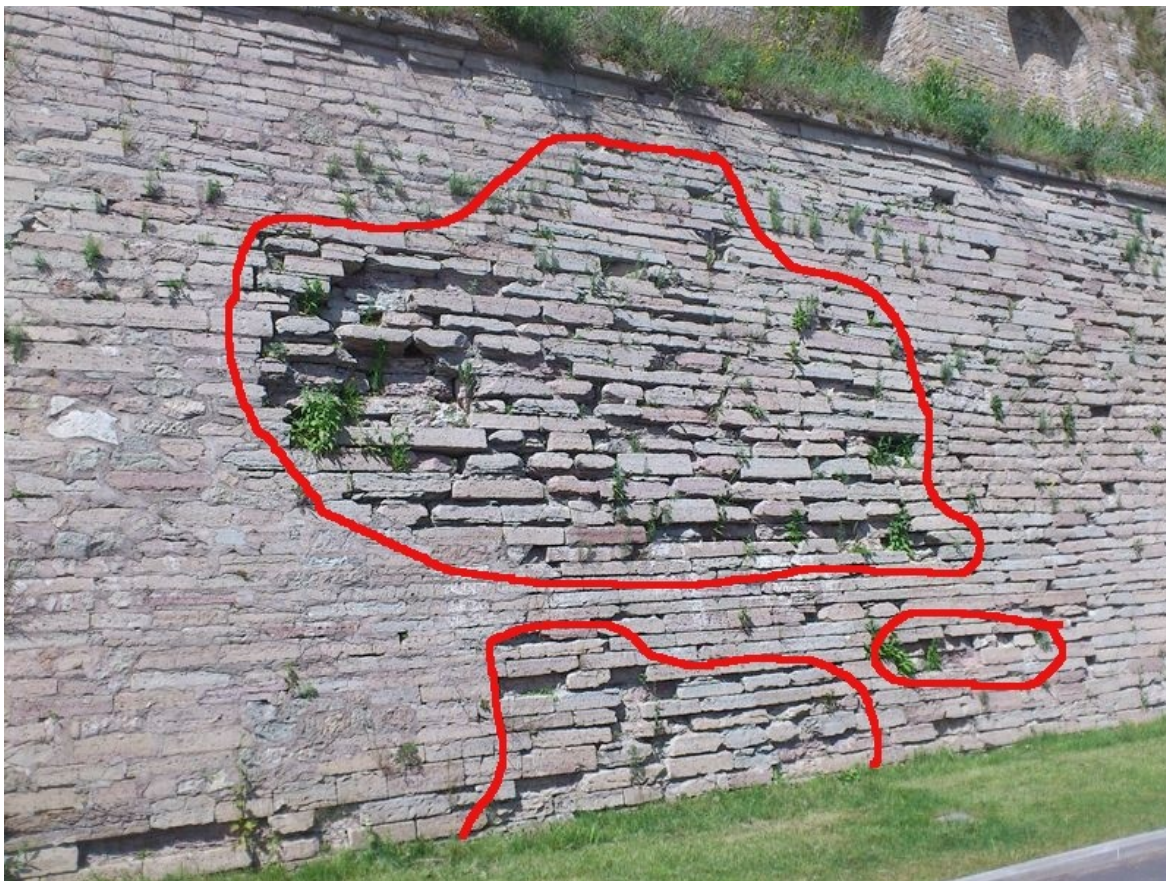
Foto 13. Spes bastioni idapoolse faasi keskosa.

Fotol 13 on kujutatud Spes bastioni idapoolse faasi keskosa. Punasega on tähistatud suurem voodri osa, mis on saanud ilmselt mürsutabamuse. Selle remontimine ilma müüri jalamil olevate kahjustuste likvideerimiseta ei ole kindel ülemise remonditava osa püsimine kümme aastat.
