TELLIJA: Narva Linna Arenduse ja Ökonoomika Amet

Töö nr: 145-100E

Narva bastionite täiendava kindlustamise EKSPERTIIS

TALLINN – aprill - juuni 2015

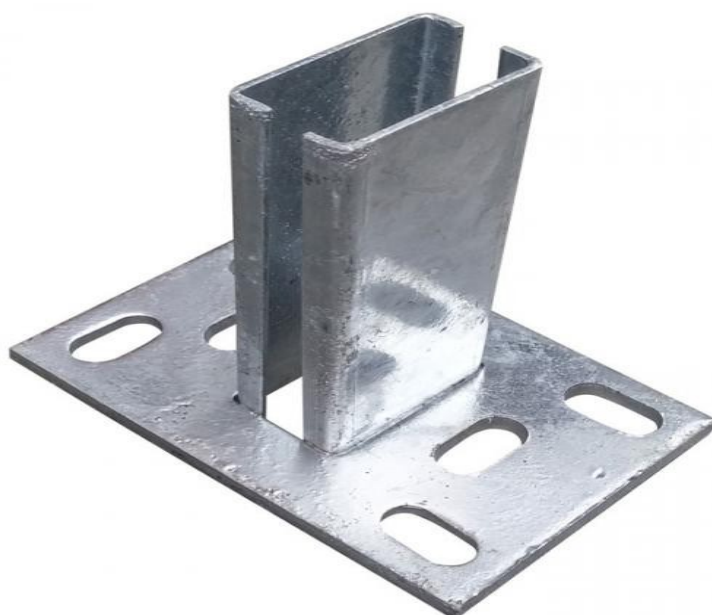
Foto 9. Posti alus.

Paeklindilt taimestiku eemaldamisel tuleb see soovitatavalt välja juurida. Samuti on soovitatav eemaldada klindi platodele ja pragudesse kogunenud kasvupinnas. Peale paeklindi puhastamist tuleb paigaldada olemasoleva võrkaia betoonist vundamendile täiendavad aiapostid, jagades olemasoleva postide sammu pooleks. Aiapostidena kasutada 60*40*2 mm kuumtsingitud poste pikkusega 1,2 meetrit. Alternatiivina võib kasutada samade parameetritega Ø50 mm ümarposte. Paigaldamiseks kasutada postialuseid ehk nn postijalgu (vt foto 9), millede puhul post käib nende peale, mitte sisse. Postide alused tuleb kinnitada betooni nelja M12x110 kiilankruga, mis on samuti vähemalt kuumtsingitud. Peale pingutustraate tagasi paigaldamist ja pingutamist, tuleb kõik võrkaia traadid kinnitada aasaga ümber ülemise ja alumise pingutustraadi. Fotol 10 on ainult üks traat igast paarist keeratud üle pingutustraadi ja traadi ots ei ole keeratud ümber pingutustraadi all olevat sama traati. Aasa moodustavad traatide otsad tuleb fikseerida vähemalt ühe täis keeruga. Kuna postidele on pingutstraat kinnitatud kruvitava aasaga, mis on vähemalt korra demonteeritud, siis tuleb mõlemad pingutstraadid (ülemine ja alumine) täiendavalt fikseerida postide külge Ø3 mm pingutstraadist lõigatud aasadega (traadist rõngastega), mida moodustavate traatide otsad tuleb omavahel põimida kahe täis keeruga (vt foto 10A).

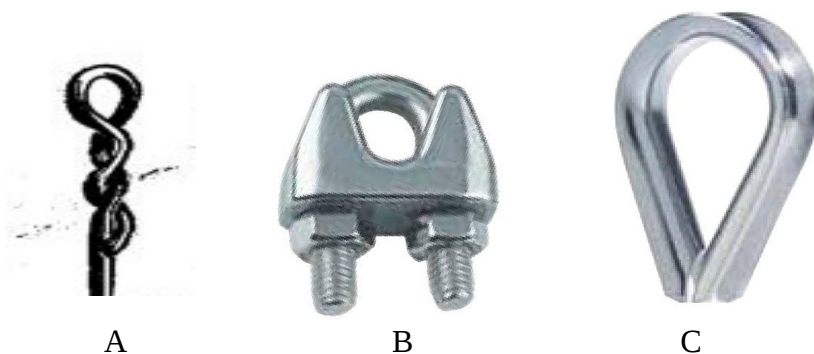
Foto 10. A - traadist aasa fikseerimine keerdudega, B – trossiklamber, C – trossi kouss.

Peale olemasoleva võrgu tagasi paigaldamist tuleb sellest 0,5 m kõrgusel kogu pikkuses läbi põimida läbi aiavõrgu aasade (et ei saaks peale astuda) Ø3 mm terastross, mis on valmistatud standardi ISO 2408 järgi ning mille pind on tsingitud. Ümber piirde kahes otsas oleva postid tuleb terastross fikseerida aasaga ja trossi ots kinnitada kahe trossiklambriga

(vt foto 10B), millede vahe on 15 mm. Trossi kaks pingutit nn kahvel-kahvel tüüpi tarlepid (vt foto 11) paigaldada võrkpiirde keskel asuva posti kahele poole. Pinguti poldi diameeter GW = M10. Pingutiga ühendatavad trossi aasad moodustada koussidega (vt foto 10C), millede juures trosside otsad kinnitada samuti kahe trossiklambriga sammuga 15 mm. Trossid pingutada samaaegselt. Analoogselt pingutustraadiga, tuleb tross peale pingutamist fikseerida iga aiaposti külge Ø3 mm pingutustraadist lõigatud aasadega.

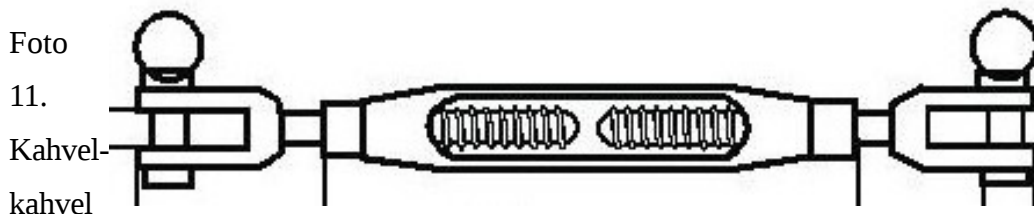
tüüpi trossi pinguti.
